Diagnostikaaruanne

2015 AUDI A6 Premium Edition

Diagnostika üksikasjad

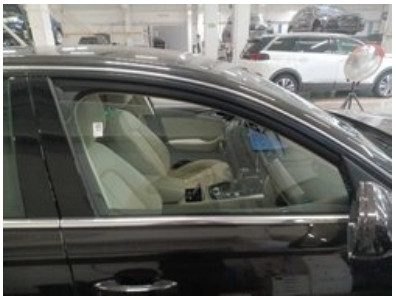
1. Salong: Katted ja liistud - Seisukord

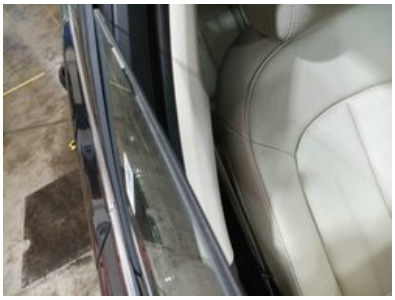
2. Uksed: Elektriakende Toimimine - Kõik Aknad

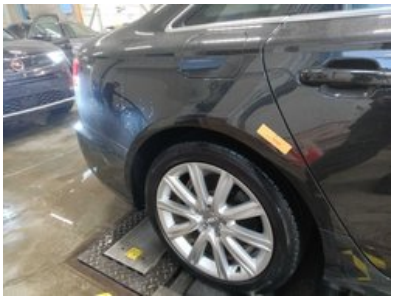
1. Külg: Vasak ja Parem Külg - Nähtavad Kahjustused ja Kriimustused

2. Tuled: Tagatuled (Pidurituled, udutuled, suunatuled) - Toimimine, kahjustused ja värv

3. Muu: Kuuldavad Märgid (Lahtised Osad, Kolisemine jne)

- 1. Vaheta Tagumised Tuled
- 2. Muu: Vaheta Külgaken
- 3. Muu: Vesi sees
- 4. Muu: Tagumised Tuled Pagasiluugil

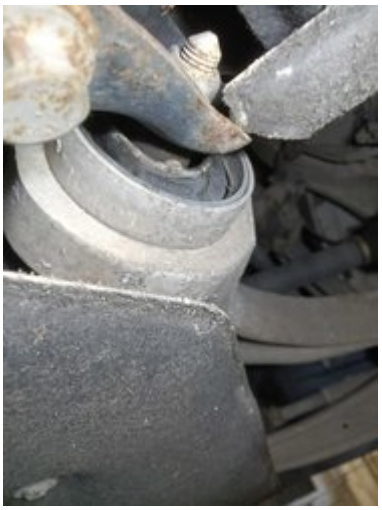
1. MUU: Mootooriõli ja Filtri Vahetus

2. PIDURID: Tagumine Piduri Ketas (Mõlemad) koos Klotsidega

3. VEDRUSTUS: Vedrustuse Alumine Õlg Tagumine Mõlemad

- 1. Mootooriõli ja Filtri Vahetus
- 2. Vedrustuse Alumine Võll, Tagumine (Mõlemad)
