Diagnostikaaruanne

2021 MAZDA CX-30 Luxury

Diagnostika üksikasjad

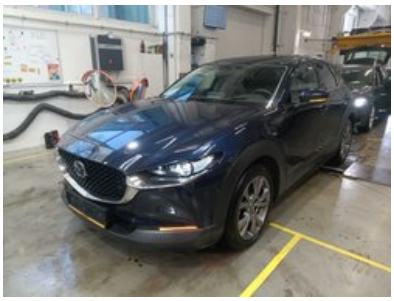
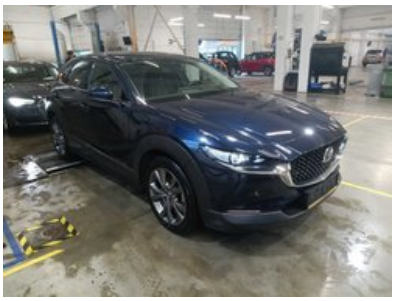
2. PIDURID: Esimesed Pidurikettad Mõlemad

- 1. Mootooriõli ja Filtri Vahetus
- 2. Aku
- 3. Esimesed Pidurikettad (Mõlemad)
- 4. Mootorikapoti Heliisolatsioon
