Diagnostikaaruanne

2020 VOLVO XC40 Inscription

Diagnostika üksikasjad

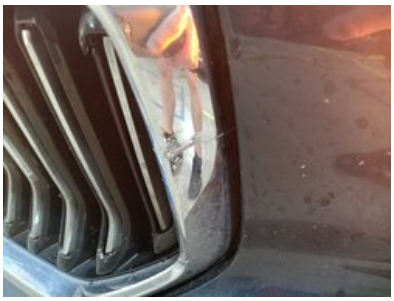
Salong

1. Esiosa: Rool - Seisukord

Välimus / Kere

1. Esiosa: Esivõre - Seisukord

2. Esiosa: Kapott - Nähtavad Kahjustused

3. Esiosa: Esistange - Seisukord ja Joondus
