Diagnostikaaruanne

2018 DACIA DUSTER Prestige AWD

Tuvastatud puuduste kokkuvõte

Longo poolt läbi viidud põhjaliku diagnostika käigus, 12 puudust olid tuvastatud sõidukis.

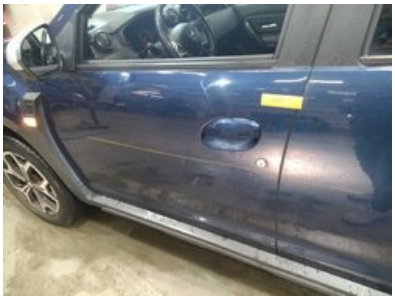
Salong

1. Uksed: Uste Kummitihendid

2. Salong: Katted ja liistud - Seisukord
