Diagnostikaaruanne

2021 TOYOTA COROLLA Dynamic

Ettevalmistus- ja remondiaruanne

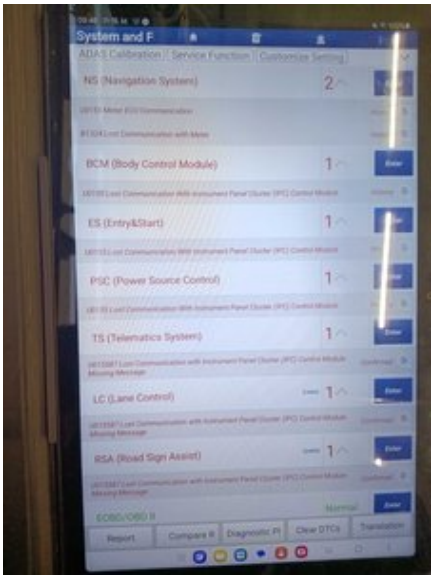
OBD II diagnostika

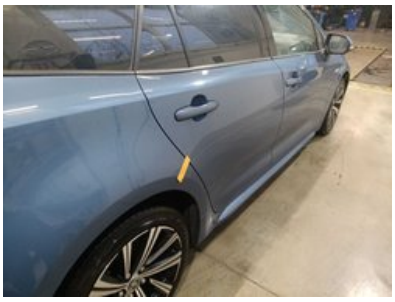
1. Esiosa: Esistange - Seisukord ja Joondus

2. Külg: Veljed - Seisukord

3. Külg: Vasak ja Parem Külg - Nähtavad Kahjustused ja Kriimustused
