Diagnostikaaruanne

2021 SKODA FABIA Ambition

Värv: Must	CO_2 NEDC heitkogus: 105 g/km
Kütuse tüüp: Bensiin	CO_2 WLTP heitkogus: 121 g/km
Keretüüp: Universaal	Täismass (GVW): 1591 kg
Uste arv: 5	Mootori suurus: 1.00 l
Istekohtade arv: 5	Silindrid: 3
Läbisõit: 194 460 km	Võimsus: 70 kw
VIN-kood: TMBJP6NJ5MZ110807	Kütusekulu: 4.60 l/100km
Käigukast: Manuaalne	Rehvimõõt: 185/60 - 15"
Veoskeem: Esivedu	Longo laoseisu ID: N481137
Longo Certified

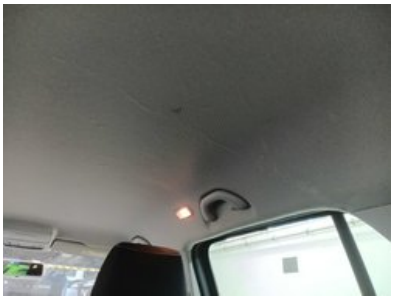
Salong

1. Salong: Täiendavad Puhastustööd

2. Esiosa: Laepolster - Seisukord

3. Uksed: Uste Kummitihendid

4. Istmed: Kõik Istmed - Seisukord

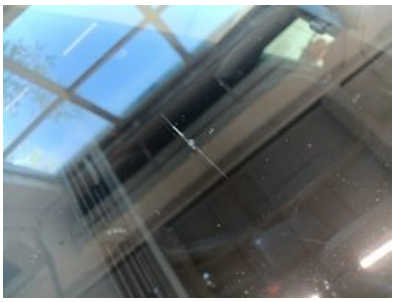
Välimus / Kere

1. Külg: Vasak ja Parem Külg - Nähtavad Kahjustused ja Kriimustused

2. Esiosa: Esiklaasi terviklikkus - puuduvad tehnoülevaatust välistavad kahjustused

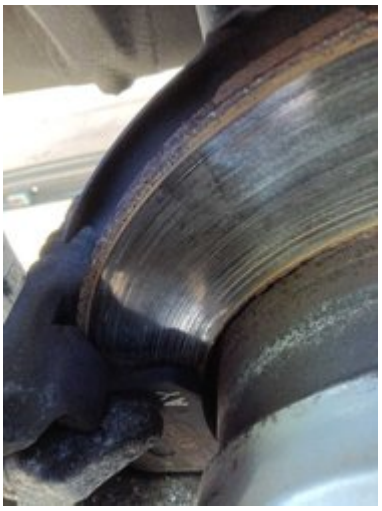
Mehaaniline osa

1. MUU:

2. MUU:

3. MUU: Tagumised Pidurikettad koos Klotsidega

4. MUU: Esimised Piduriketad Klotsidega

5. MUU: Vedrustuse Alumine Võll
