Diagnostikaaruanne

2023 VOLKSWAGEN TIGUAN Life Business

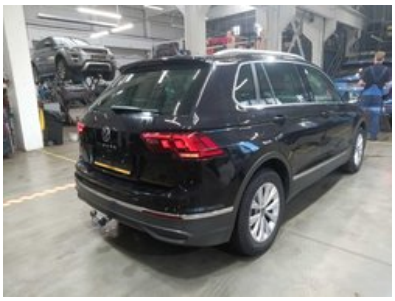
1. Diagnostika Foto

2. Piduristendi Tulemused

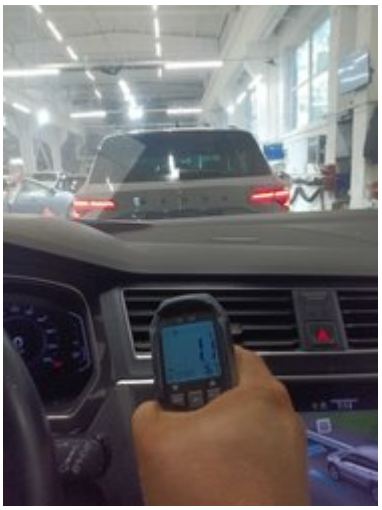
3. Lisa Foto Esisalongist

4. Kliimaseadme Mõõtmine
