Diagnostikaaruanne

2020 TOYOTA YARIS Active

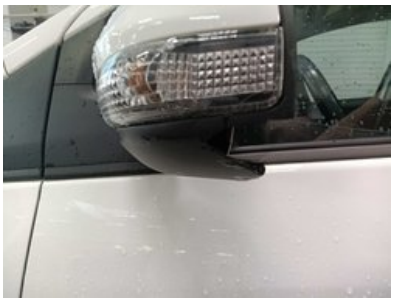
1. Külg: Vasak ja Parem Külg - Nähtavad Kahjustused ja Kriimustused

2. Külg: Vasak ja Parem Külg - Nähtavad Kahjustused ja Kriimustused

3. Külg: Vasak ja Parem Külg - Nähtavad Kahjustused ja Kriimustused

- 1. Esitiiva Värvimine
- 2. Värvi Lävi
- 3. Värvi Tagumine Tiib
- 4. Värvi Katus
