Diagnostikaaruanne

2022 MERCEDES BENZ EQC400 Business Solution AMG 80 kWh

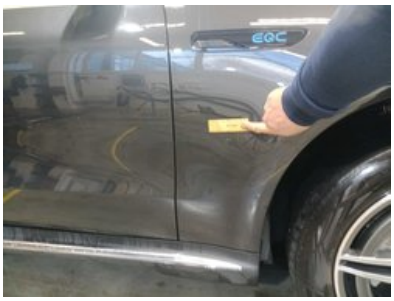
Välimus / Kere

1. Tagaosa: Tagumine stange - Seisukord ja joondus

2. Külg: Vasak ja Parem Külg - Nähtavad Kahjustused ja Kriimustused

3. Külg: Vasak ja Parem Külg - Nähtavad Kahjustused ja Kriimustused

4. Esiosa: Esistange - Seisukord ja Joondus

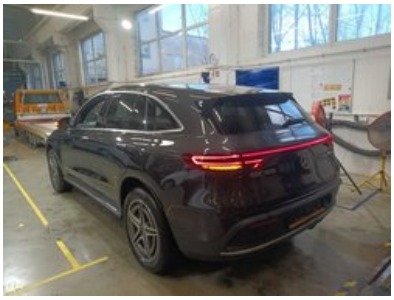
Mehaaniline osa

1. MUU: Vahetada Rehve

1. Vahetada Rehve

1. Imperial 235/55R19 105V Snowdragon 3 XL 3PMSF (IM000041)
