Diagnostikaaruanne

2020 OPEL ASTRA Elegance

Diagnostika üksikasjad

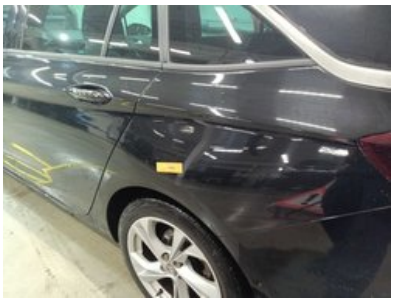
1. Külg: Veljed - Seisukord

2. Külg: Vasak ja Parem Külg - Nähtavad Kahjustused ja Kriimustused

3. Külg: Vasak ja Parem Külg - Nähtavad Kahjustused ja Kriimustused

4. Külg: Vasak ja Parem Külg - Nähtavad Kahjustused ja Kriimustused

5. Külg: Vasak ja Parem Külg - Nähtavad Kahjustused ja Kriimustused

6. Muu: Täiendavad Poleerimistööd

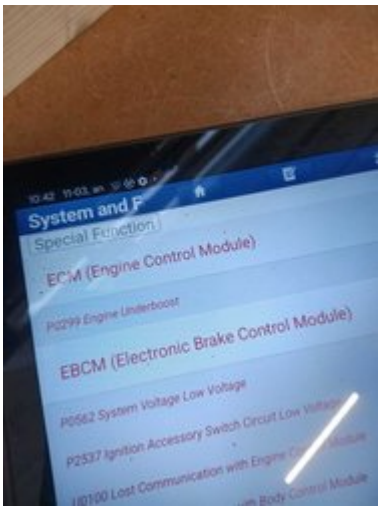
1. PIDURID: Tagumine Piduri Ketas (Mõlemad)

2. MUU: Mootooriõli ja Filtri Vahetus

3. MUU: Vahetada Rehve

4. MOOTORI JUHTIMINE - KÜTUS: Turbokompressor

5. VEDRUSTUS: Amortisaatori posti ülemine kinnitus (mõlemad)

- 1. Vahetada Rehve
- 2. Turbolaadija
- 3. Mootoriõli ja Filtri Vahetus
