Diagnostikaaruanne

2020 NISSAN QASHQAI Acenta

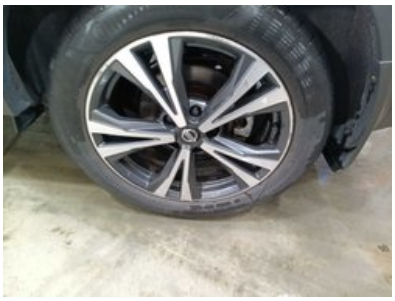
Välimus / Kere

1. Külg: Veljed - Seisukord

2. Tagaosa: Pagasiluuk - Nähtavad kahjustused
