Diagnostikaaruanne

2020 RENAULT MEGANE GT-Line

Värv: Sinine	CO_2 NEDC heitkogus: 124 g/km
Kütuse tüüp: Bensiin	CO_2 WLTP heitkogus: 143 g/km
Keretüüp: Universaal	Täismass (GVW): 1881 kg
Uste arv: 5	Mootori suurus: 1.30 l
Istekohtade arv: 5	Silindrid: 4
Läbisõit: 186 600 km	Võimsus: 103 kw
VIN-kood: VF1RFB00164743753	Kütusekulu: 5.40 l/100km
Käigukast: Manuaalne	Rehvimõõt: 225/40 - 18"
Veoskeem: Esivedu	Longo laoseisu ID: N691423
Longo Certified

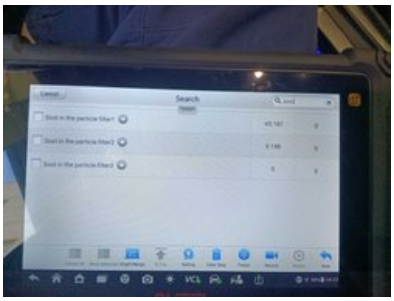
2. MUU: Kontrolli Rikked

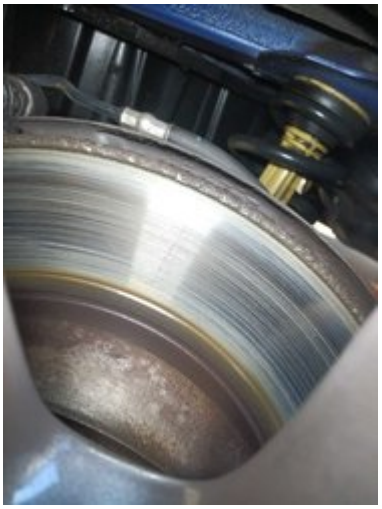
5. PIDURID: Esimesed Pidurikettad Mõlemad
