Diagnostikaaruanne

2014 VOLKSWAGEN PASSAT B8 Highline

Ettevalmistus- ja remondiaruanne

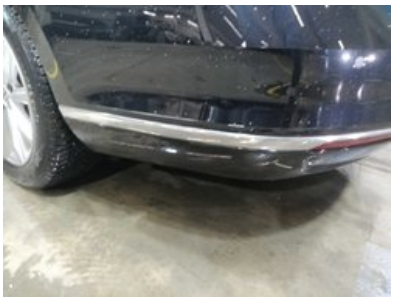
1. Esiosa: Esistange - Seisukord ja Joondus
