Diagnostikaaruanne

2022 VOLKSWAGEN PASSAT B8 GTE Busines

Ettevalmistus- ja remondiaruanne

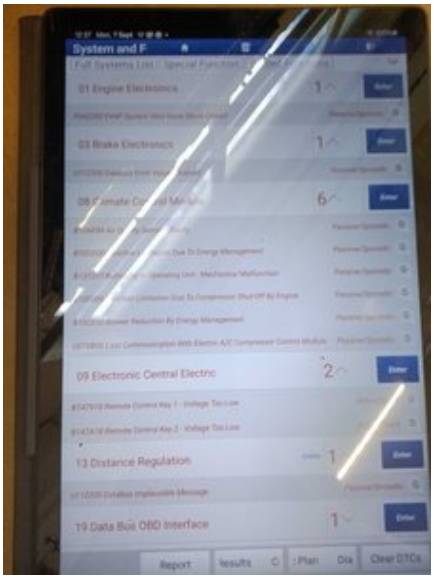
OBD II diagnostika

Salong

1. Istmed: Istmete reguleerimismehhanism - Toimimine

Välimus / Kere

1. Esiosa: Esistange - Seisukord ja Joondus

2. Esiosa: Kapott - Nähtavad Kahjustused

3. Külg: Vasak ja Parem Külg - Nähtavad Kahjustused ja Kriimustused

4. Külg: Vasak ja Parem Külg - Nähtavad Kahjustused ja Kriimustused

5. Muu: Täiendavad Poleerimistööd

6. Tagaosa: Pagasiluuk - Nähtavad kahjustused

7. Tagaosa: Tagumine stange - Seisukord ja joondus

Mehaaniline osa

1. MUU: Mootooriõli ja Filtri Vahetus

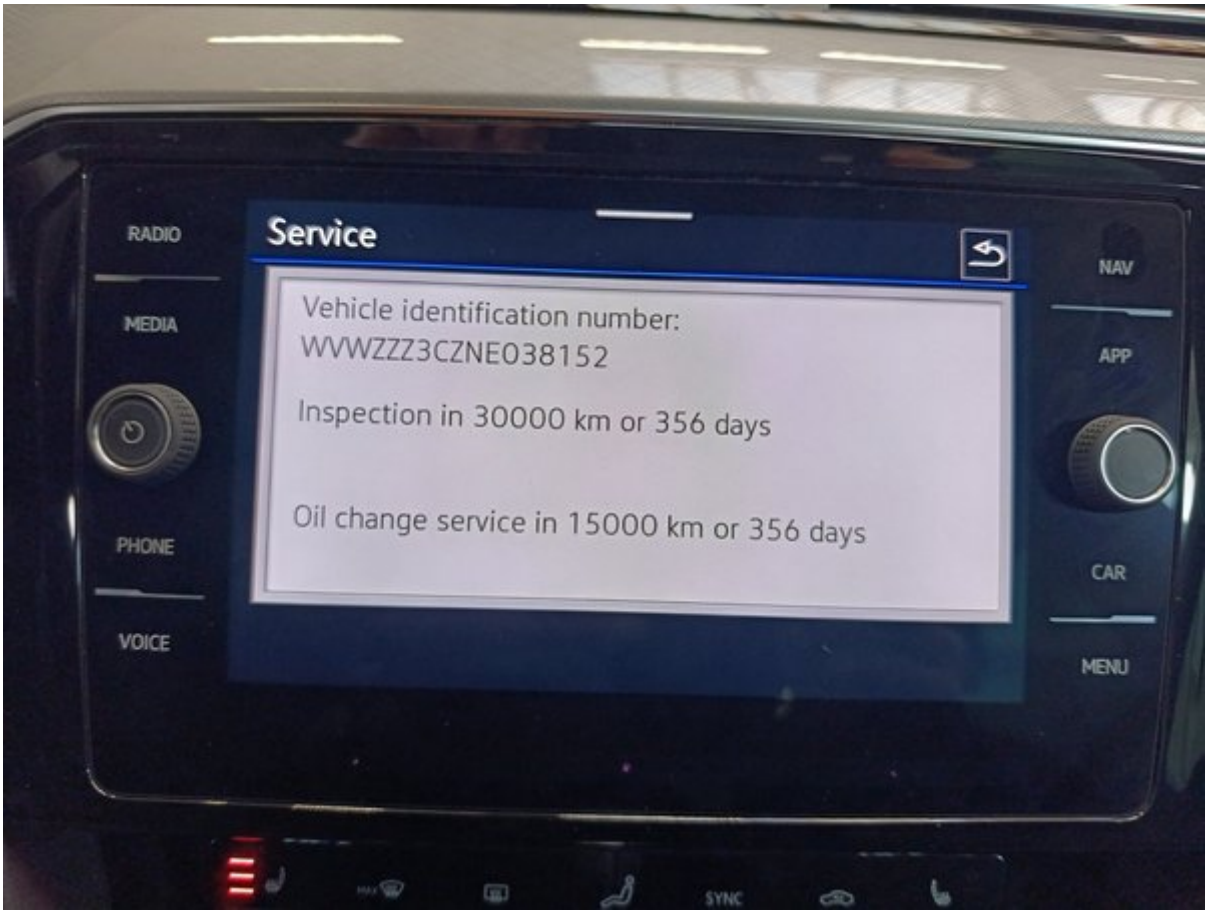
TotalEnergies
Oil: 0W20
Mileage: 140 776
Date: 2026 09 07
Oil Filter Change: X
Next Oil Change
Mileage: 150 776
Date: 2027 09 07
Service Technician Signature:
LOWGO
baltics.totalenergies.com

RADIO
MEDIA
PHONE
VOICE
Service
Vehicle identification number:
WVWZZZ3CZNE038152
Inspection in 30000 km or 356 days
Oil change service in 15000 km or 356 days
NAV
APP
CAR
MENU
SYNC
