Diagnostikaaruanne

2021 OPEL ASTRA Design & Tech

Diagnostika üksikasjad

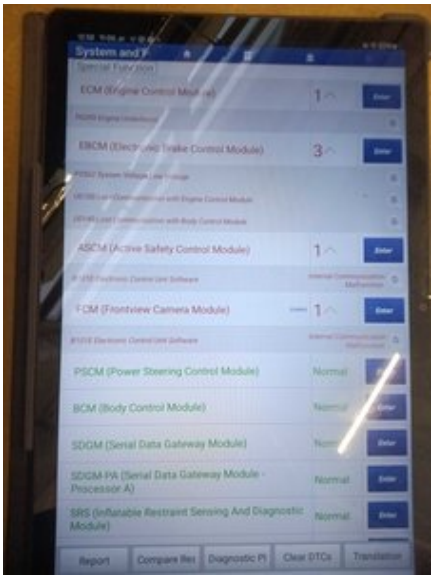
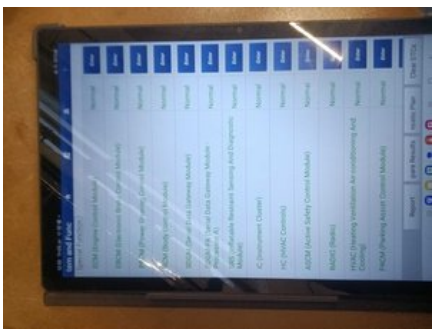
1. PIDURID: Esimesed Pidurikettad Mõlemad koos Klotside

3. MOOTORI JUHTIMINE - KÜTUS: Turbokompressor

2. MUU: Mootooriõli ja Filtri Vahetus
