Diagnostikaaruanne

2016 VOLKSWAGEN TIGUAN Comfortline

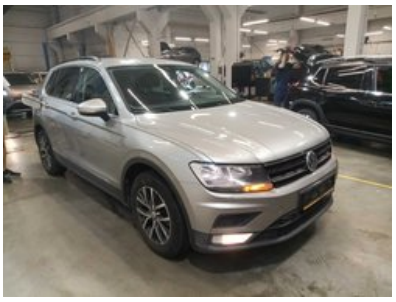
1. MUU: Mootooriõli ja Filtri Vahetus
