Diagnostikaaruanne

2015 TOYOTA AVENSIS

Diagnostika üksikasjad

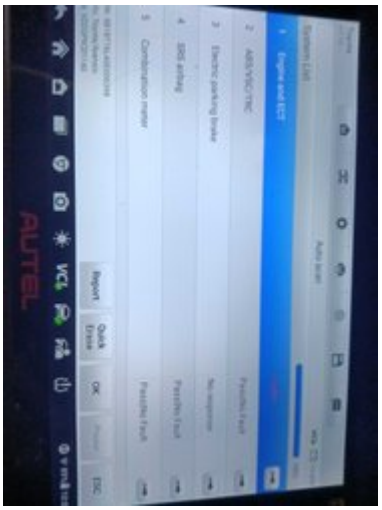
3. PIDURID: Seisupiduri Juhtimismoodul

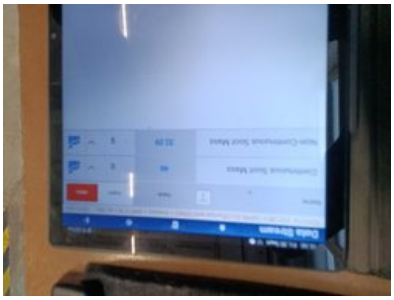
5. MUU: Laadida Akut

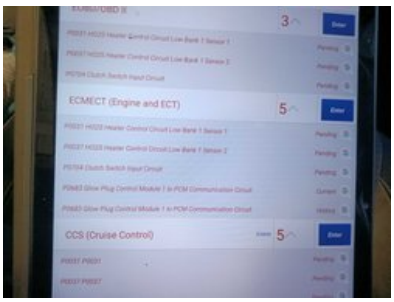
8. MOOTOR: Eelsoojussüütemed mooduliga

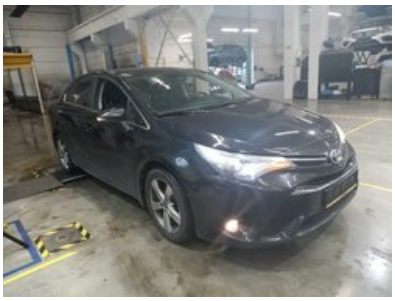
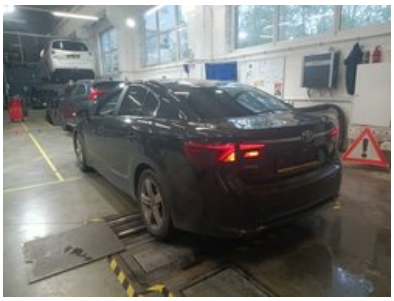
1. Piduristendi Tulemused
