Diagnostikaaruanne

2015 BMW 420 M Sport

Ettevalmistus- ja remondiaruanne

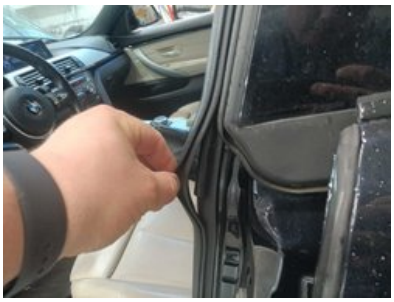
Salong

1. Uksed: Uksekäepidemed - Toimimine ja Seisukord

2. Uksed: Uksekäepidemed - Toimimine ja Seisukord

3. Uksed: Uste Kummitihendid

4. Esiosa: Rool - Seisukord

5. Salong: Käigukang Katik ja Käigukang Nupp - Seisukord
