Diagnostikaaruanne

2015 VOLVO XC70 Momentum

Diagnostika üksikasjad

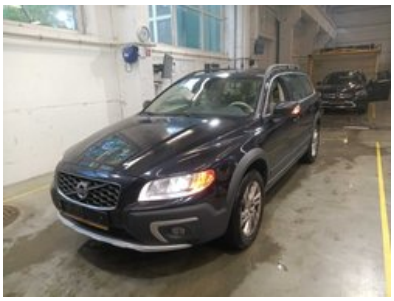
1. PIDURID: Tagumine Pidurикetas (Mõlemad) - Piduriklotsid Eemaldatud
