Diagnostikaaruanne

2020 TESLA MODEL 3 Standard Plus 50 kWh

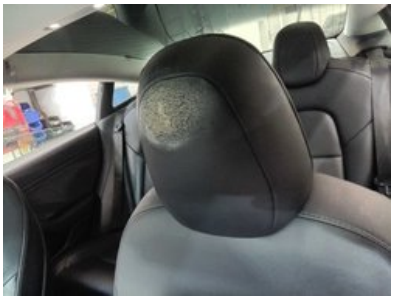
1. Salong: Täiendavad Puhastustööd

- 1. Kere pesemine
- 2. Salongi süvapuhastus ainult hüpoallergeensete puhastusvahendidega

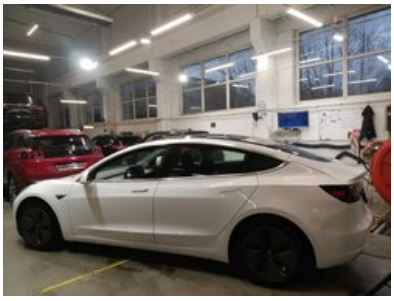
1. Diagnostika Foto
