Diagnostikaaruanne

2019 KIA SPORTAGE GT Line

Ettevalmistus- ja remondiaruanne

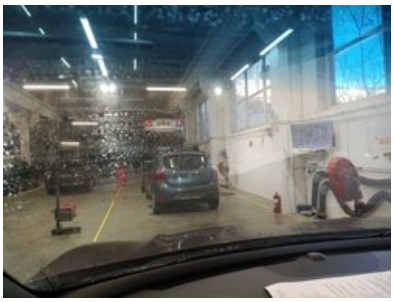
1. Esiosa: Rool - Seisukord

2. Esiosa: Päikesesirmid - Toimimine ja seisukord

3. Esiosa: Klaasipuhasti Kumm ja Käepide (Ees ja Taga) - Seisukord

4. Salong: Katted ja liistud - Seisukord

- 1. Värvi Rool
- 2. Muu: EPB Nupp
- 3. Vahetada Päikesekaitset

- 1. Mootooriõli ja Filtri Vahetus
- 2. Vaheta Esiklaasi Kojamees (Mehaaniline)
- 3. Vahetada Rehve

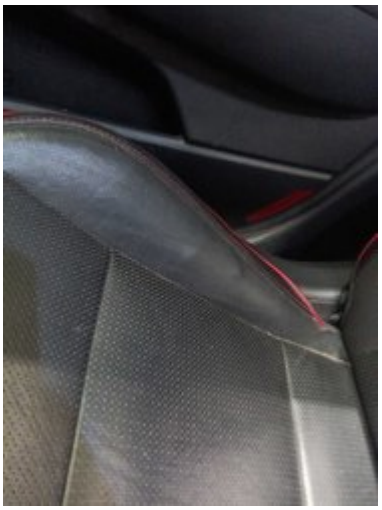
5. Istmed: Kõik Istmed - Seisukord

6. Uksed: Uste Kummitihendid
