Diagnostikaaruanne

2021 VOLKSWAGEN ID.4 Business 77 kWh

Ettevalmistus- ja remondiaruanne

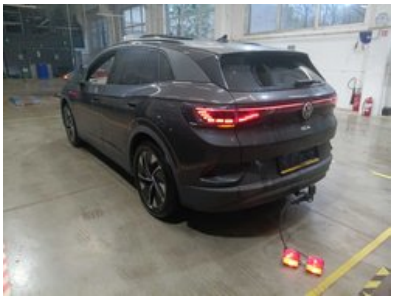
Mehaaniline osa

1. VEDRUSTUS: Vedrustuse Alumise Õla Puksid Mõlemad

- 1. Vedrustuse Alumise Võlla Puksid (Mõlemad)
