Diagnostikaaruanne

2018 VOLVO V90 Momentum

Diagnostika üksikasjad

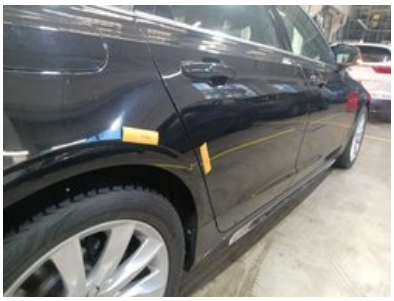
Diagnostika protsess
