Diagnostikaaruanne

2017 VOLVO XC60 Polar+

Tuvastatud puuduste kokkuvõte

Longo poolt läbi viidud põhjaliku diagnostika käigus, 6 puudust olid tuvastatud sõidukis.

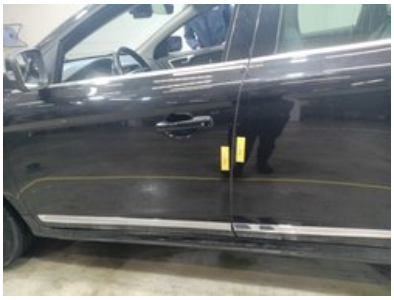
1. Uksed: Kõik Neli Ust - Avamine, Sulgemine ja Käepideme Toimimine

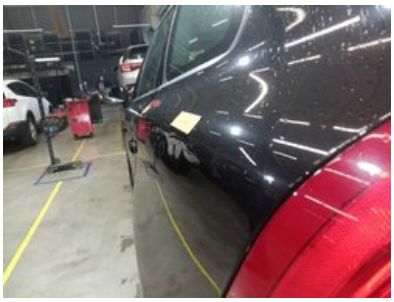
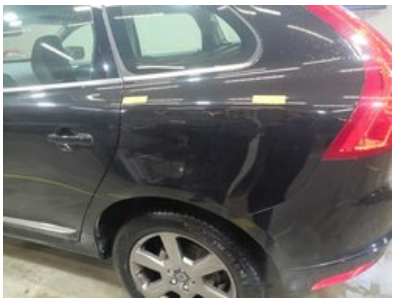
1. Esiosa: Kapoti Heliisolatsioon - Seisukord

2. Külg: Vasak ja Parem Külg - Nähtavad Kahjustused ja Kriimustused

3. Külg: Vasak ja Parem Külg - Nähtavad Kahjustused ja Kriimustused
