Diagnostikaaruanne

2022 HYUNDAI IONIQ Premium Sky

Diagnostika üksikasjad

Tuvastatud puuduste kokkuvõte

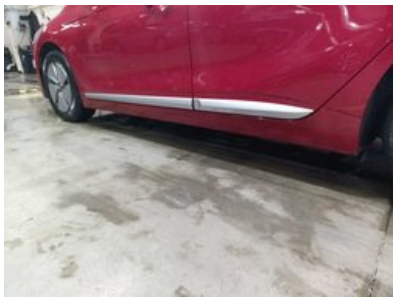
1. Külg: Välispeeglid - Peeglite Terviklikkus ja Kinnitamine Auto Külge

- 1. Vaheta Ukse Kummitihend
- 2. Vaheta Peegli Katet

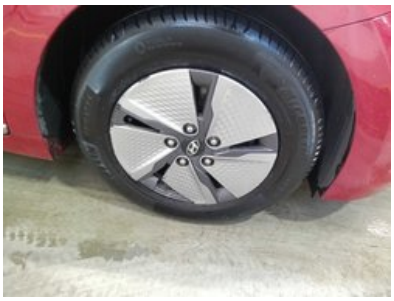
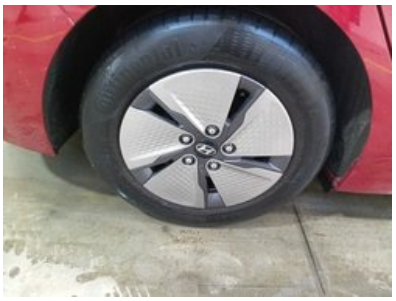
2. Külg: Vasak ja Parem Külg - Nähtavad Kahjustused ja Kriimustused

3. Külg: Vasak ja Parem Külg - Nähtavad Kahjustused ja Kriimustused

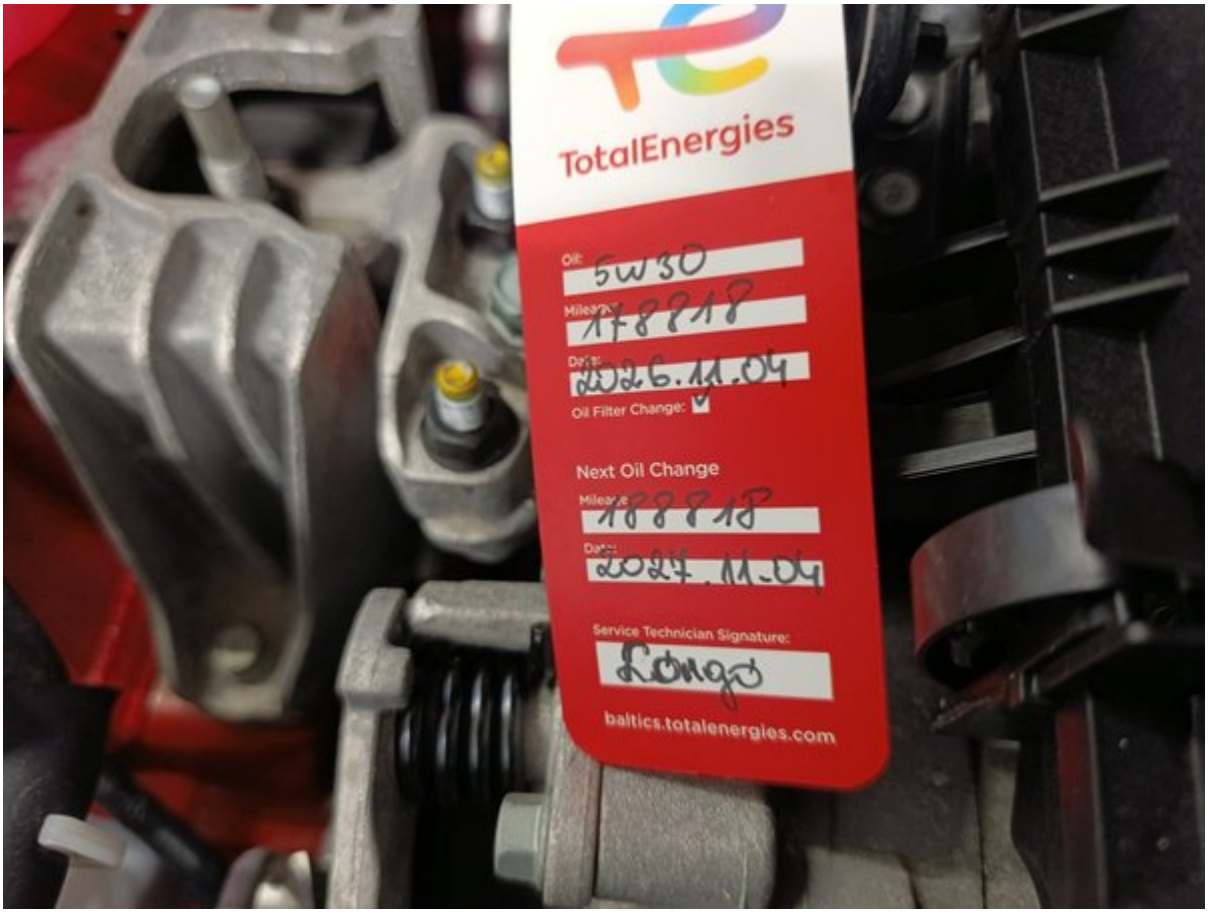
TotalEnergies
Oil: 5W30
Mileage: 178818
Date: 2026.11.04
Oil Filter Change:
Next Oil Change
Mileage: 188818
Date: 2027.11.04
Service Technician Signature:
baltics.totalenergies.com

- 1. Mootooriõli ja Filtri Vahetus
- 2. Vahetada Rehve
