Diagnostikaaruanne

2018 LEXUS NX300H Business Line

Diagnostika üksikasjad

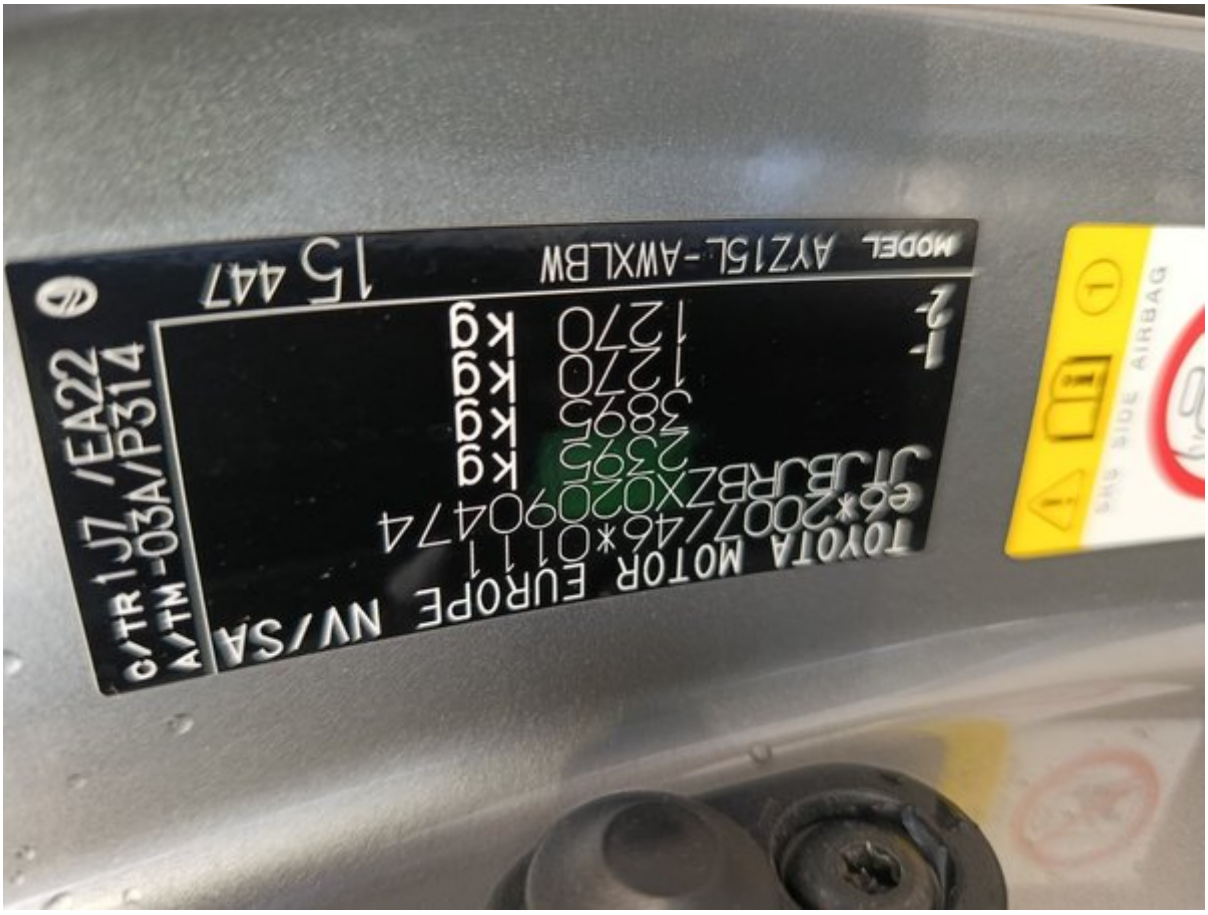
MODEL AYZ15L-AWXLBW
15 447
1270 kg
1270 kg
3895 kg
2595 kg
TOYOTA MOTOR EUROPE NV/SA
e9*2007/46*0111*
JTJBJRBZX02090474
C/TR 1J7 /EA22
A/TM -03A/P314
SRS SIDE AIRBAG
