Diagnostikaaruanne

2017 BMW 530 High Executive

Diagnostika üksikasjad

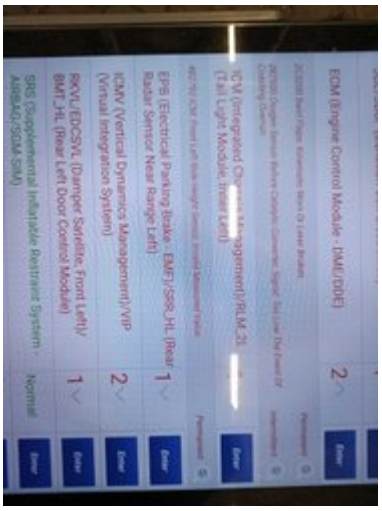
9. MUU: DPF Filtri Regenereerimine/Puhastamine

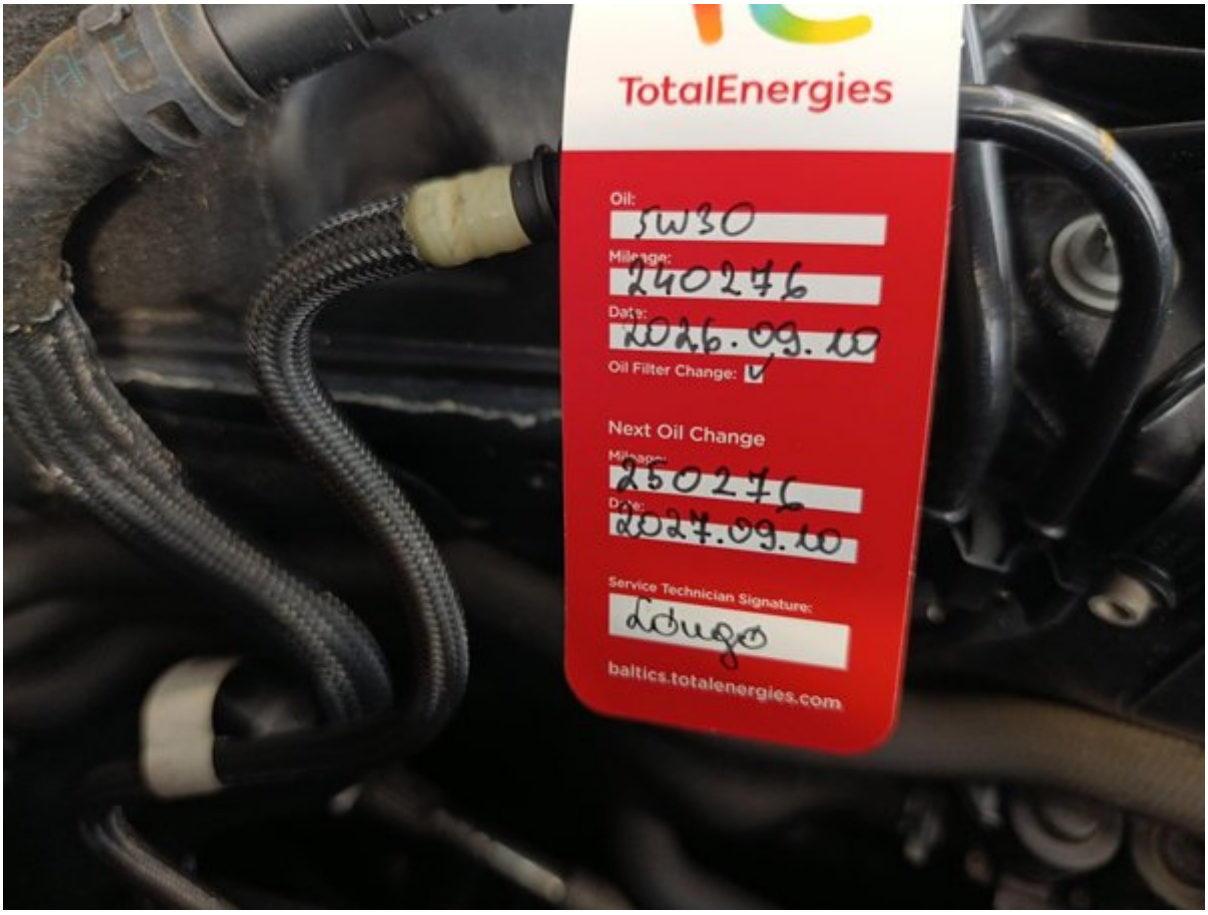
WBA5D310006V82552

Time
11:06
Total
240276 km
Temp
+21.5°C
