Diagnostikaaruanne

2016 KIA SPORTAGE GT-Line PlusLine

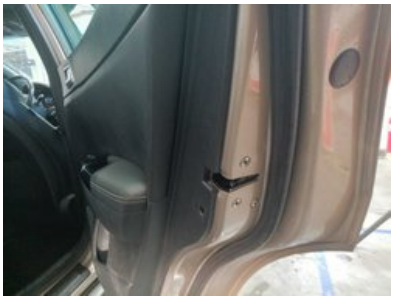
Salong

1. Uksed: Uste Kummitihendid

- 1. Vaheta Ukse Lukku
- 2. Vaheta Ukse Kummitihend

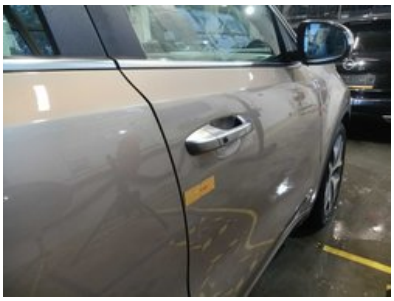
Välimus / Kere

1. Muu: Ukse ja Pagasiruumi Lukustusmehhanismid Koos Kütuseklapiga

2. Tuled: Esituled (Päevatuled, Kaugtuled, Udu, Suunatuled) - Põhiline Toimimine, Kahjustused ja Värv

3. Esiosa: Esistange - Seisukord ja Joondus

4. Külg: Vasak ja Parem Külg - Nähtavad Kahjustused ja Kriimustused

5. Külg: Vasak ja Parem Külg - Nähtavad Kahjustused ja Kriimustused

6. Tagaosa: Tagumine stange - Seisukord ja joondus
