Diagnostikaaruanne

2017 OPEL ASTRA Enjoy

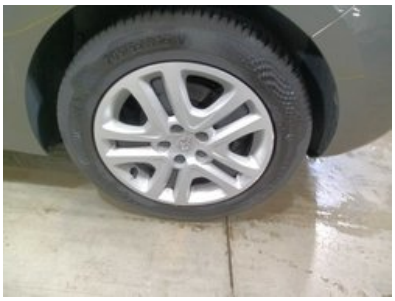
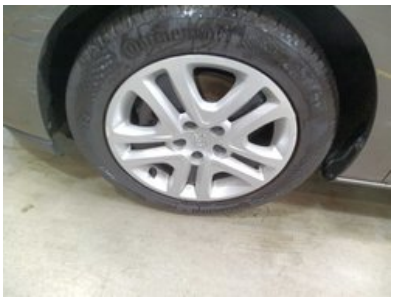
1. Esiosa: Esistange - Seisukord ja Joondus

2. Esiosa: Kapoti Heliisolatsioon - Seisukord

3. Külg: Veljed - Seisukord

- 1. Esipõrkekaitse Värvimine
