Diagnostikaaruanne

2021 VOLKSWAGEN T-CROSS Style Busines

Ettevalmistus- ja remondiaruanne

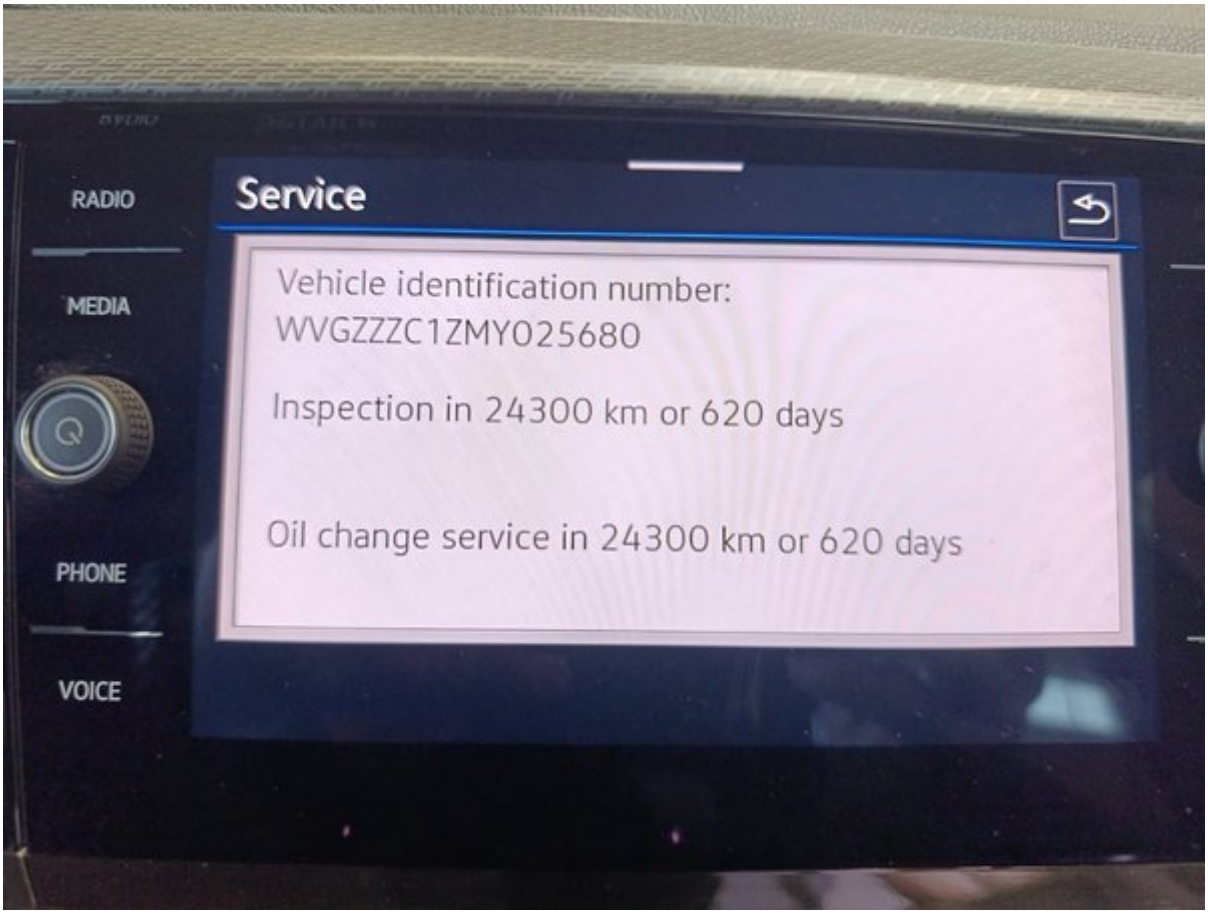
RADIO
MEDIA
PHONE
VOICE
Service
Vehicle identification number:
WVGZZZC1ZMY025680
Inspection in 24300 km or 620 days
Oil change service in 24300 km or 620 days
