Diagnostikaaruanne

2022 TOYOTA RAV 4 Business

Tuvastatud puuduste kokkuvõte

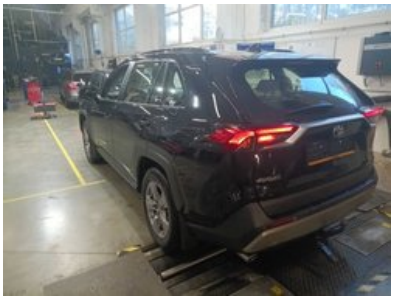
Välimus / Kere

1. Külg: Vasak ja Parem Külg - Nähtavad Kahjustused ja Kriimustused

2. Esiosa: Kapott - Nähtavad Kahjustused

3. Muu: Katus - Nähtavad kahjustused (nt rahekahjustused)

- 1. Mootorikaane Värvimine
