Diagnostikaaruanne

2019 SKODA SUPERB Style

Diagnostika üksikasjad

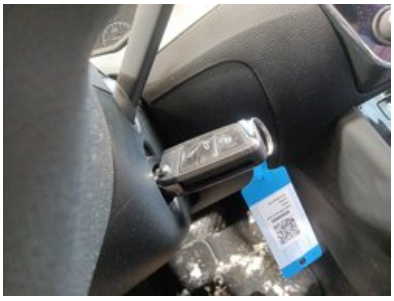
1. Salong: Käigukang Katik ja Käigukang Nupp - Seisukord
