Diagnostikaaruanne

2016 OPEL INSIGNIA Cosmo

Diagnostika üksikasjad

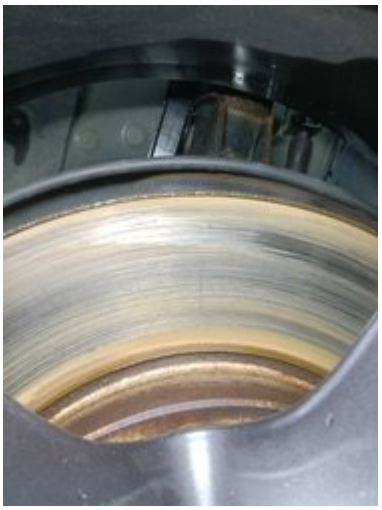
Mehaaniline osa

1. MOOTORI JUHTIMINE - KÜTUS: Hõõgpihustid (Kõik)

2. MUU: Laadida Akut

3. MUU: Mootooriõli ja Filtri Vahetus

4. PIDURID: Esimesed Pidurikettad Mõlemad

5. VEDRUSTUS: Vedrustuse Ülemine Õlg Mõlemad

- 1. Eelsoojendusküünlad (Kõik)
- 2. Laadida Akut
- 3. Mootoriõli ja Filtri Vahetus
- 4. Vedrustuse Ülemine Võll (Mõlemad)
