Diagnostikaaruanne

2023 TOYOTA COROLLA Dynamic

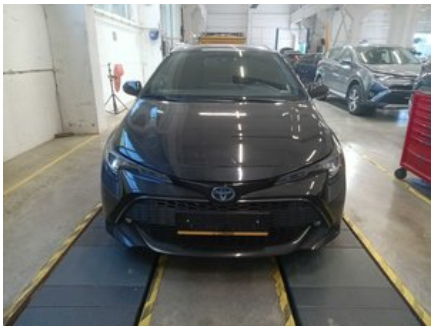
Sõiduk on kontrollitud vastavalt Longo 150-punktilisele kontrollnimekirjale, mis hõlmab kere välispinda, salongi ning tehnilist seisukorda. Läbiviidud kontrolli ja hindamise ajal kättesaadava teabe põhjal ei tuvastatud viiteid sõiduki osalemisele rasketes liiklusõnnetustes. Hooldusajaloo ja kohustuslike tehnoülevaatuste teave põhineb kättesaadaval dokumentatsioonil ning ekspordiriigi andmetel. Palume arvestada, et sõidukil võib esineda loomulikku kulumist, mis on aksepteeritav ning mida ei pruugita eraldi parandada.

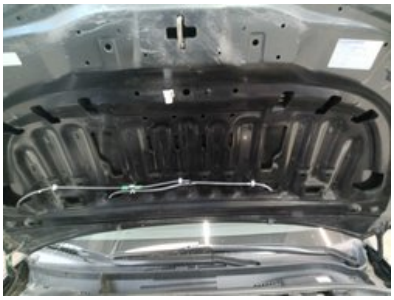
1. Esiosa: Kapott - Nähtavad Kahjustused

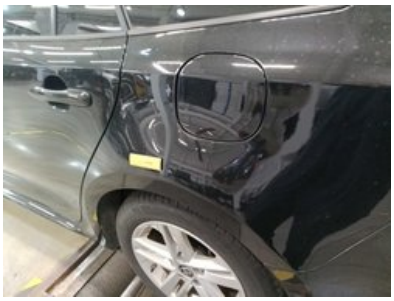
4. Külg: Vasak ja Parem Külg - Nähtavad Kahjustused ja Kriimustused

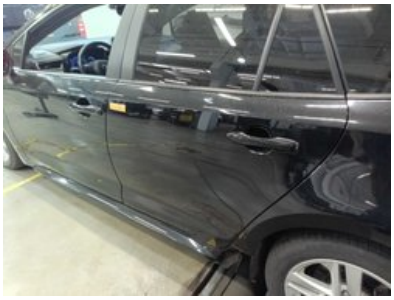
5. Külg: Vasak ja Parem Külg - Nähtavad Kahjustused ja Kriimustused
