Diagnostikaaruanne

2018 OPEL GRANDLAND X Business Executi

Diagnostika üksikasjad

Tuvastatud puuduste kokkuvõte

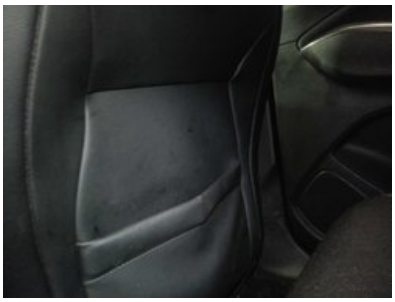
Salong

1. Esiosa: Katted ja liistud - Seisukord

2. Istmed: Kõik Istmed - Seisukord

3. Istmed: Kõik Istmed - Seisukord

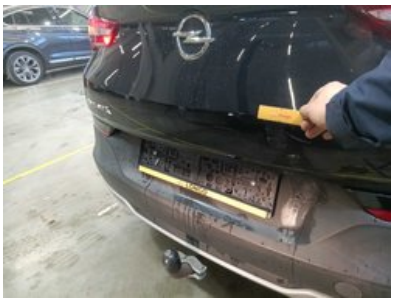
Välimus / Kere

1. Esiosa: Kapoti Heliisolatsioon - Seisukord

2. Tuled: Esituled (Päevatuled, Kaugtuled, Udu, Suunatuled) - Põhiline Toimimine, Kahjustused ja Värv

3. Külg: Vasak ja Parem Külg - Nähtavad Kahjustused ja Kriimustused

4. Tagaosa: Pagasiluuk - Nähtavad kahjustused

- 1. Esitulede Remont (Värvitöökoda)
- 2. Laadida Akut
- 3. Mootoriõli ja Filter
- 4. Vedrustuse Alumine Võll

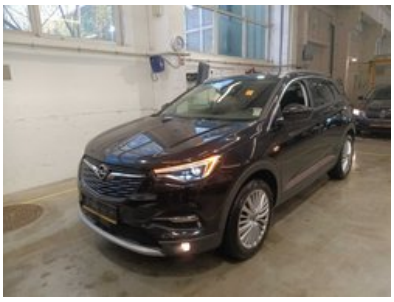
Mehaaniline osa

1. MUU:

2. MUU:

3. MUU: Vedrustuse Alumine Võll
