Diagnostikaaruanne

2016 BMW X1 xDrive Sport Line

Ettevalmistus- ja remondiaruanne

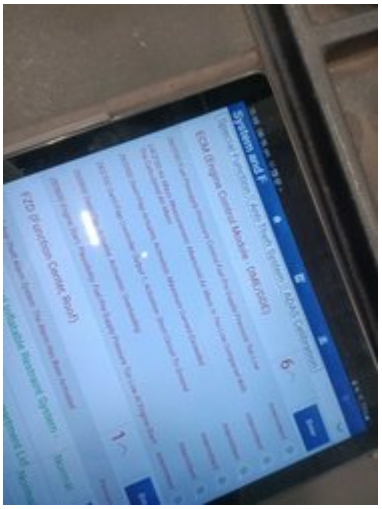
1. VEDRUSTUS: Amortisaatori posti komplekt (mõlemad)

2. VEDRUSTUS: Vedrustuse Alumine Õlg Mõlemad

- 1. Sisselaske Kollektor
- 2. Mootooriõli ja Filtri Vahetus
- 3. Vedrustuse Alumine Võll (Mõlemad)
- 4. Kütusefiltep
- 5. Lambda Andur
- 6. Pööriseklapi Aktuaator
- 7. Kütusesurve Anduri Leke

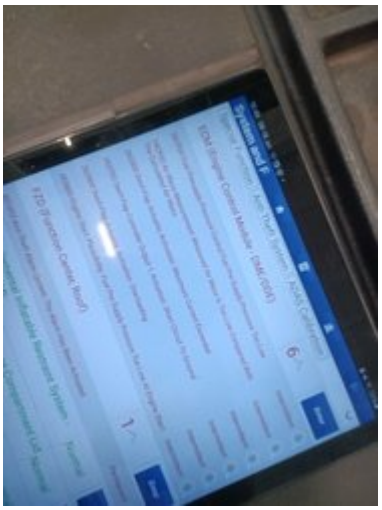
4. MOOTORI JUHTIMINE - KÜTUS: Kütuse Filter

5. MOOTORI JUHTIMINE - KÜTUS: Sisselaskekollektor

6. MOOTORI JUHTIMINE - KÜTUS: Kütuse Rõhuanduri Leke

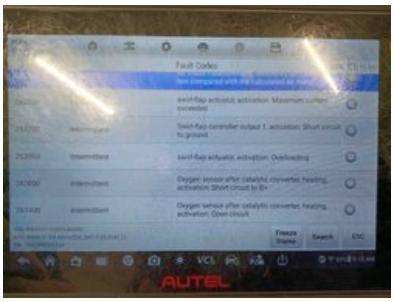
7. PIDURID: Tagumine Piduri Ketas (Mõlemad)

8. HEITGAASISÜSTEEM: Lambda Andur

9. MOOTOR: Keerdvoolu Klapi Aktuaator
