Diagnostikaaruanne

2014 HYUNDAI IX35 i-Magine

Diagnostika üksikasjad

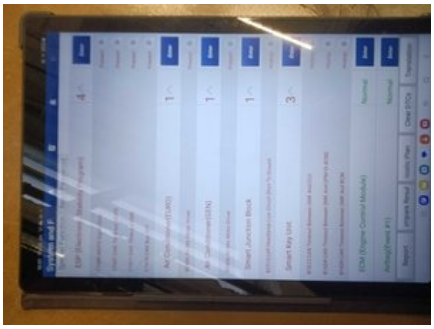
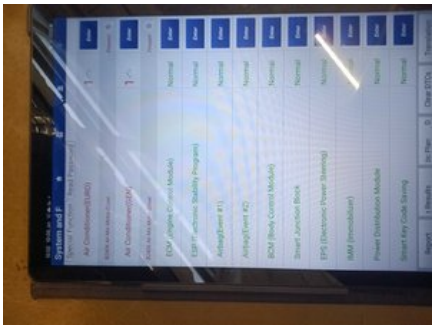
Longo poolt läbi viidud põhjaliku diagnostika käigus, 15 puudust olid tuvastatud sõidukis.

Salong	Välimus / Kere	Mehaaniline osa
5 tuvastatud puudust	2 tuvastatud puudust	8 tuvastatud puudust
