Diagnostikaaruanne

2016 AUDI A3 Ambition Pro Line S

Ettevalmistus- ja remondiaruanne

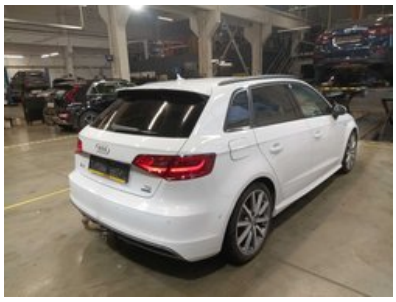
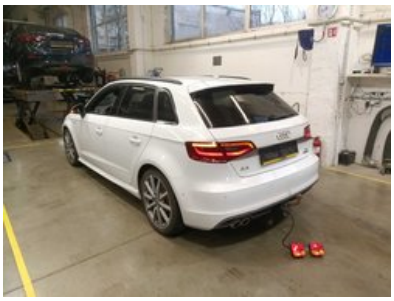
Välimus / Kere

1. Muu: Kütuse Tankimise Süsteem - Toimimine Koos Korkide ja Hoova Vabastamisega

Mehaaniline osa

1. MUU: Mootooriõli ja Filtri Vahetus

2. MUU: Vahetada Rehve

3. PIDURID: Tagumine Piduri Ketas (Mõlemad)

4. VEDRUSTUS: Stabilisaatori Varras, Välimine
