Diagnostikaaruanne

2020 PEUGEOT 5008 GT-Line

Diagnostika üksikasjad

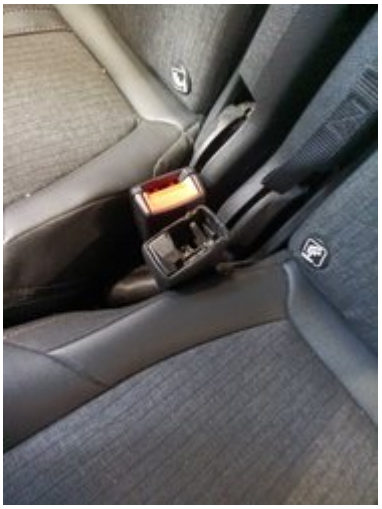
Salong

1. Uksed: Elektriakende Toimimine - Kõik Aknad

2. Istmed: Turvavööd - Toimimine ja lukustusmehhanism
