Diagnostikaaruanne

2022 PEUGEOT 2008 Allure

Ettevalmistus- ja remondiaruanne

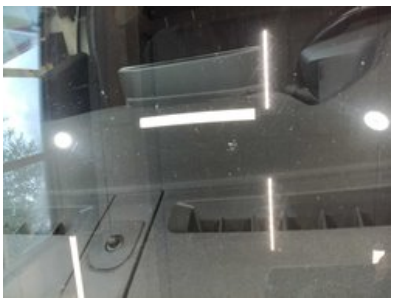
Salong

1. Salong: Käigukang Katik ja Käigukang Nupp - Seisukord

2. Esiosa: Rool - Seisukord

Välimus / Kere

1. Tagaosa: Kärukonks (Kinnitus, eemaldamismehhanism, välise valgustuse pistik, pistiku paksus)

2. Esiosa: Esiklaasi terviklikkus - puuduvad tehnoülevaatust välistavad kahjustused

Mehaaniline osa

1. MUU: Mootoriõli ja Filtri Vahetus

2. VEDRUSTUS: Vedrustuse Alumine Õlg Mõlemad

3. PIDURID: Esimesed Pidurikettad Mõlemad

4. PIDURID: Tagumine Piduri Ketas (Mõlemad)
