Diagnostikaaruanne

2020 VOLKSWAGEN GOLF 8 Life

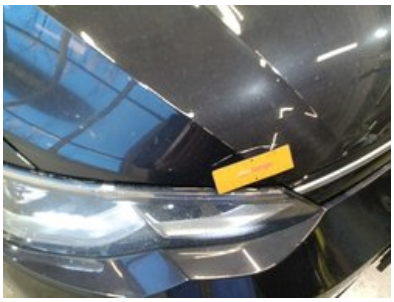
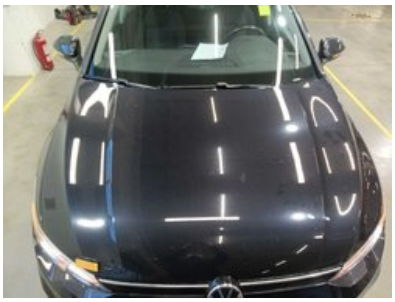
1. Külg: Veljed - Seisukord

2. Muu: Täiendavad Poleerimistööd
