Diagnostikaaruanne

2021 SKODA ENYAQ 80

Ettevalmistus- ja remondiaruanne

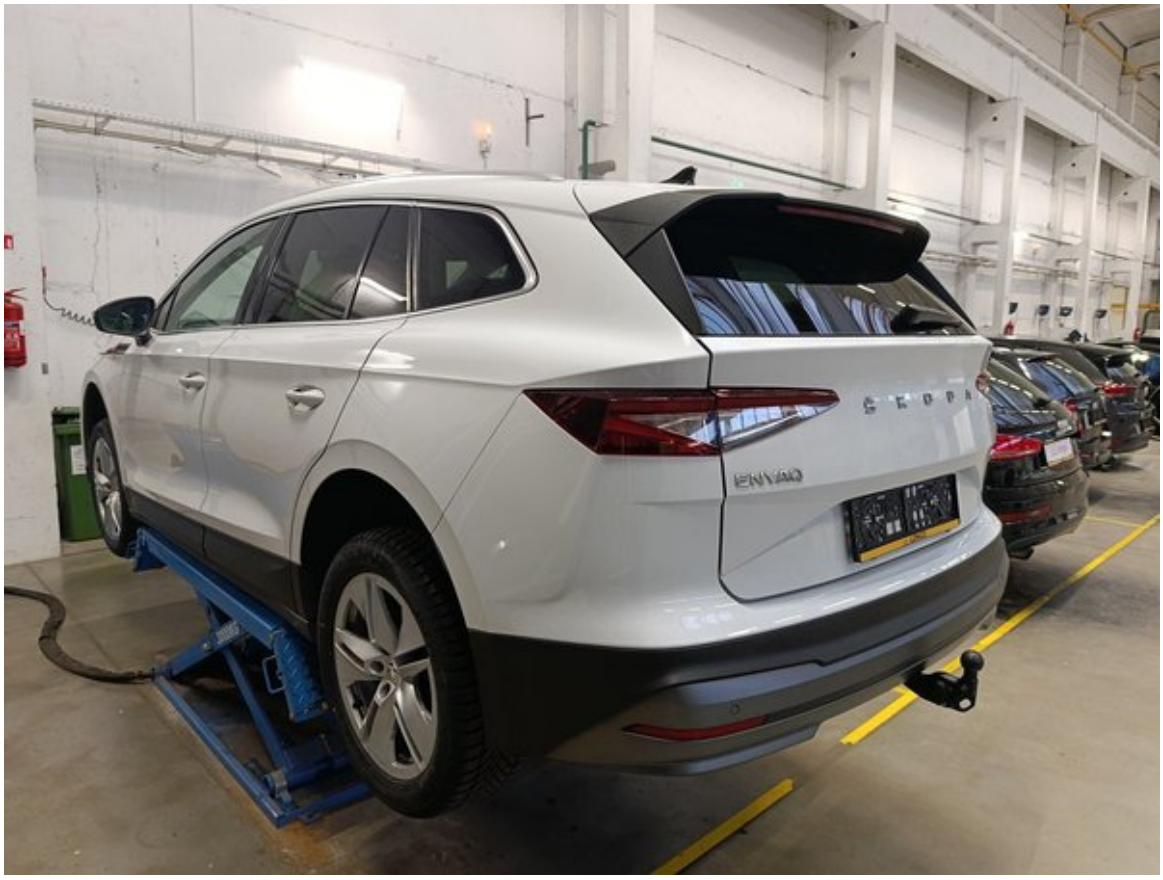
NIXIA WINTER
SUV
235/50R19

- 1. Õmble Eesmine Iste
- 2. Vahetada Rehve
- 3. Vedrustuse Alumise Võlla Puksid (Mõlemad)
