Diagnostikaaruanne

# 2018 RENAULT ESPACE Intens

# Ettevalmistus- ja remondiaruanne

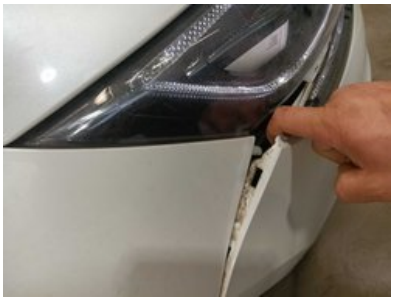
**1. Esiosa:** Esistange - Seisukord ja Joondus

- 1. Esipõrke Nurga Remont
- 2. Vahetada Aknatõstuki Nuppu(-pe)
