Diagnostikaaruanne

2013 VOLVO XC70 Polar+

Diagnostika üksikasjad

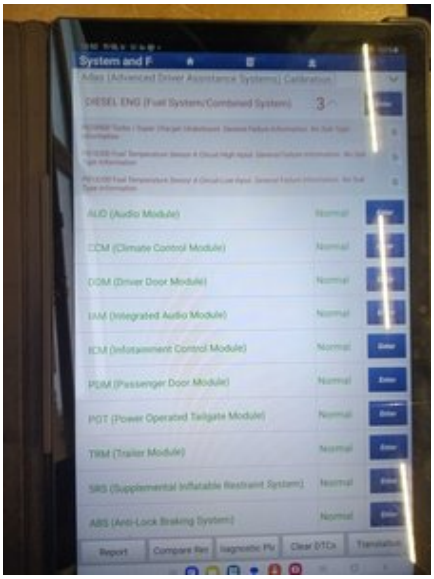
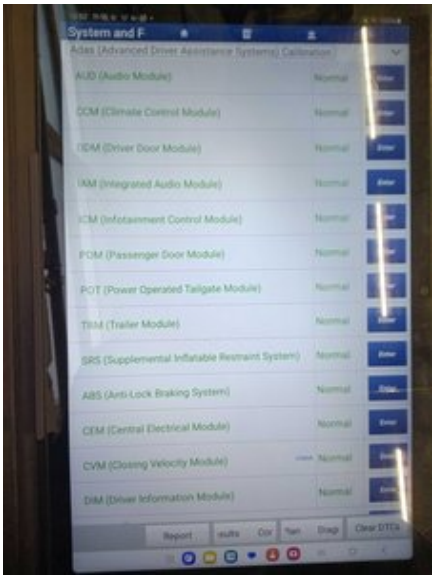
Longo poolt läbi viidud põhjaliku diagnostika käigus, 11 puudust olid tuvastatud sõidukis.

Salong	Välimus / Kere	Mehaaniline osa
Puudusi ei leitud	3 tuvastatud puudust	8 tuvastatud puudust
