Diagnostikaaruanne

2015 KIA SPORTAGE

Ettevalmistus- ja remondiaruanne

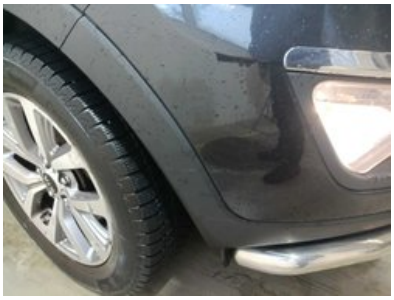
2. Külg: Vasak ja Parem Külg - Nähtavad Kahjustused ja Kriimustused

3. Külg: Vasak ja Parem Külg - Nähtavad Kahjustused ja Kriimustused
