Diagnostikaaruanne

2019 VOLVO XC40 Momentum Pro

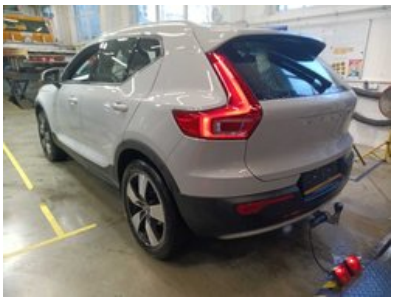
1. Piduristendi Tulemused
