Diagnostikaaruanne

2016 VOLKSWAGEN GOLF 7 Comfortline

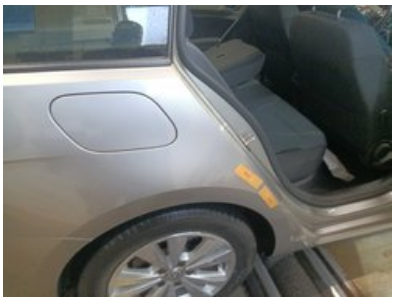
1. Külg: Vasak ja Parem Külg - Nähtavad Kahjustused ja Kriimustused

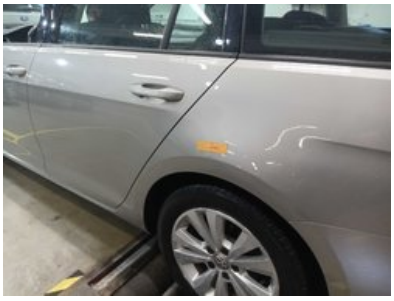
2. Külg: Vasak ja Parem Külg - Nähtavad Kahjustused ja Kriimustused

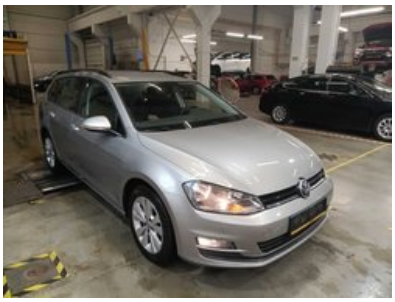
1. Piduristendi Tulemused
