Diagnostikaaruanne

2021 MITSUBISHI OUTLANDER Pure AWD

Ettevalmistus- ja remondiaruanne

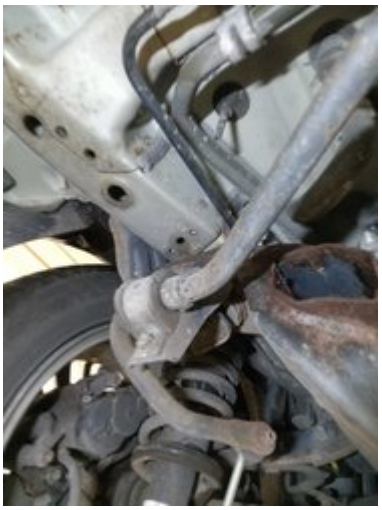
2. MUU: Vahetada Rehve

- 1. Mootooriõli ja Filtri Vahetus
- 2. Vahetada Rehve
- 3. Stabilisaatori Puksid - Kõik
- 4. Vaheta Esiklaasi Kojamees (Mehaaniline)
