Diagnostikaaruanne

2015 FORD MONDEO Titanium

Kontrollitud Longo Shared Service sertifitseeritud diagnostika meeskonna poolt: Eimantas A., Arnas S., Mindaugas G.

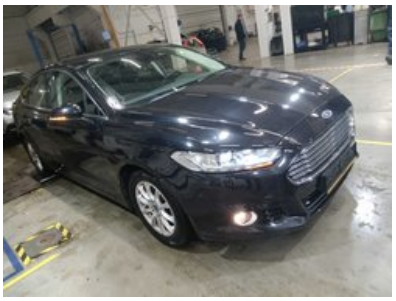
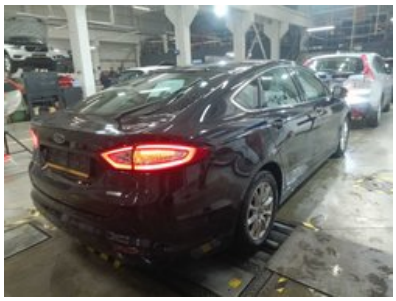
2. PIDURID: Esimesed Pidurikettad Mõlemad koos Klotside

- 1. Mootooriõli ja Filtri Vahetus
- 2. Esimesed Pidurikettad (Mõlemad) — Klotsidega
- 3. Kompressor
