Diagnostikaaruanne

2016 VOLVO XC90 Inscription

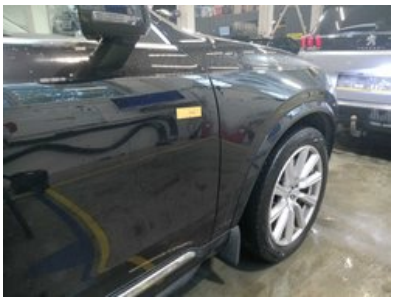
2. Esiosa: Kapott - Nähtavad Kahjustused
